CORAL COAST HOME INSPECTIONS LLC

# REPORTE DE INSPECCIÓN RESIDENCIAL

RESIDENTIAL HOME INSPECTION REPORT

**CONSTRUCCIÓN NUEVA / NEW CONSTRUCTION**

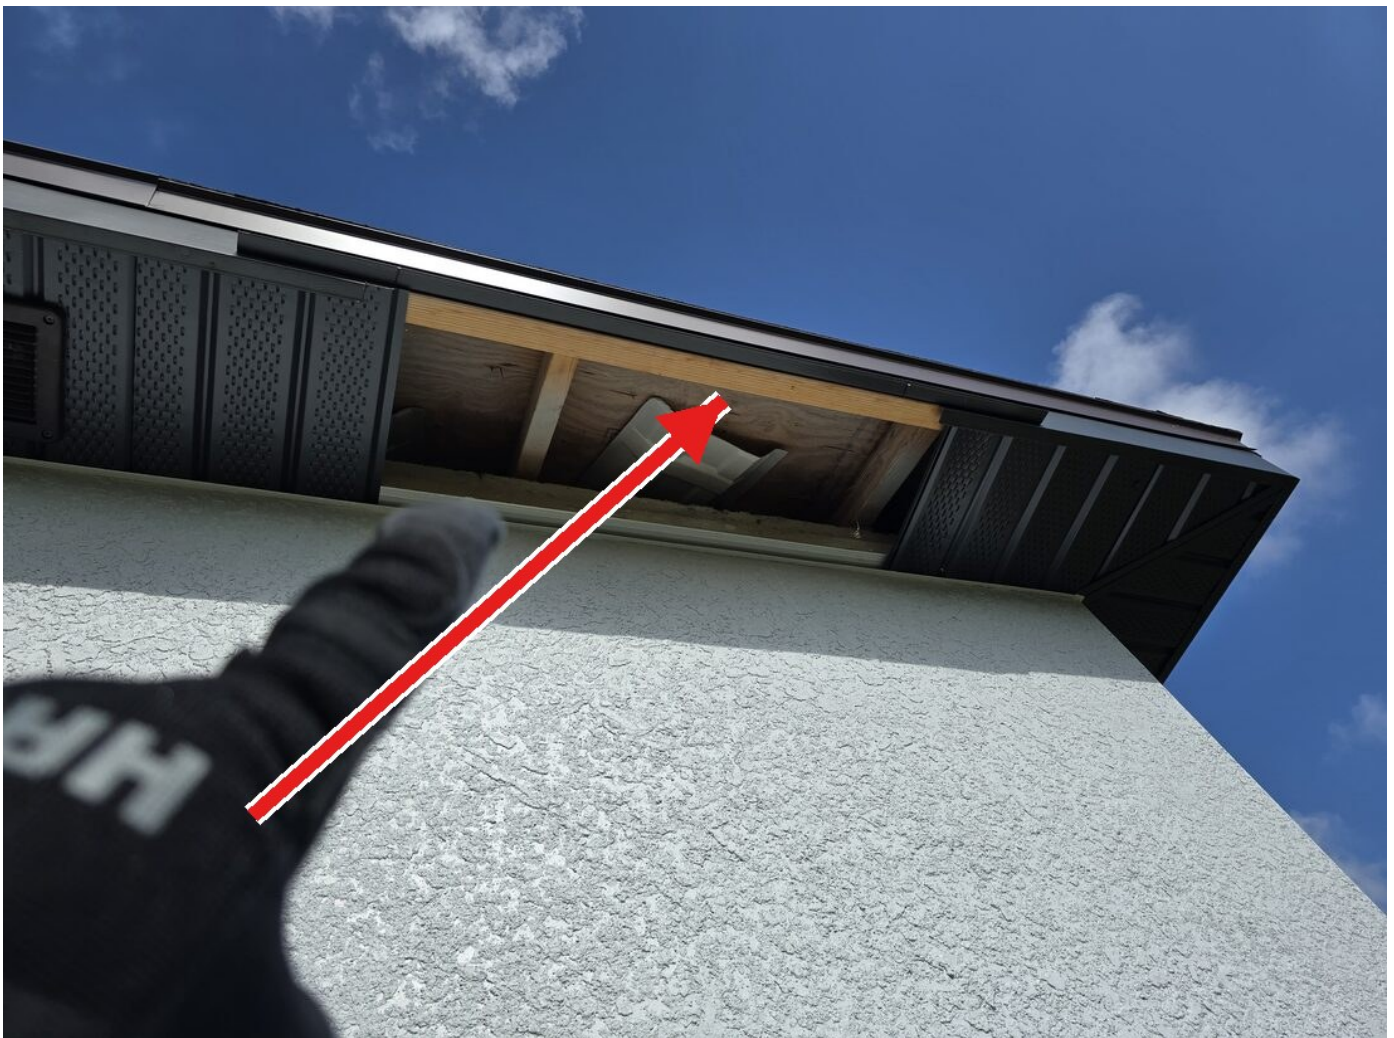
| PRIORIDAD | HALLAZGO | FINDING |
|---|---|---|
| AZUL | Exteriores: apertura en soffit con aislamiento de fibra de vidrio expuesto (cosmético). | Exteriors: open soffit section with fiberglass insulation exposed (cosmetic). |

Se observó una sección del soffit abierta, con aislamiento de fibra de vidrio expuesto y sobresaliendo hacia el exterior. Es un asunto cosmético/menor, pero se recomienda cerrar correctamente el panel de soffit y reacomodar el aislamiento para evitar pérdida de aislamiento y entrada de plagas.

*An open soffit section was observed, with fiberglass insulation exposed and protruding to the exterior. This is a cosmetic/minor item, but proper closure of the soffit panel and re-securing of the insulation is recommended to prevent insulation loss and pest entry.*

Soffit abierto con aislamiento expuesto / Open soffit with exposed insulation

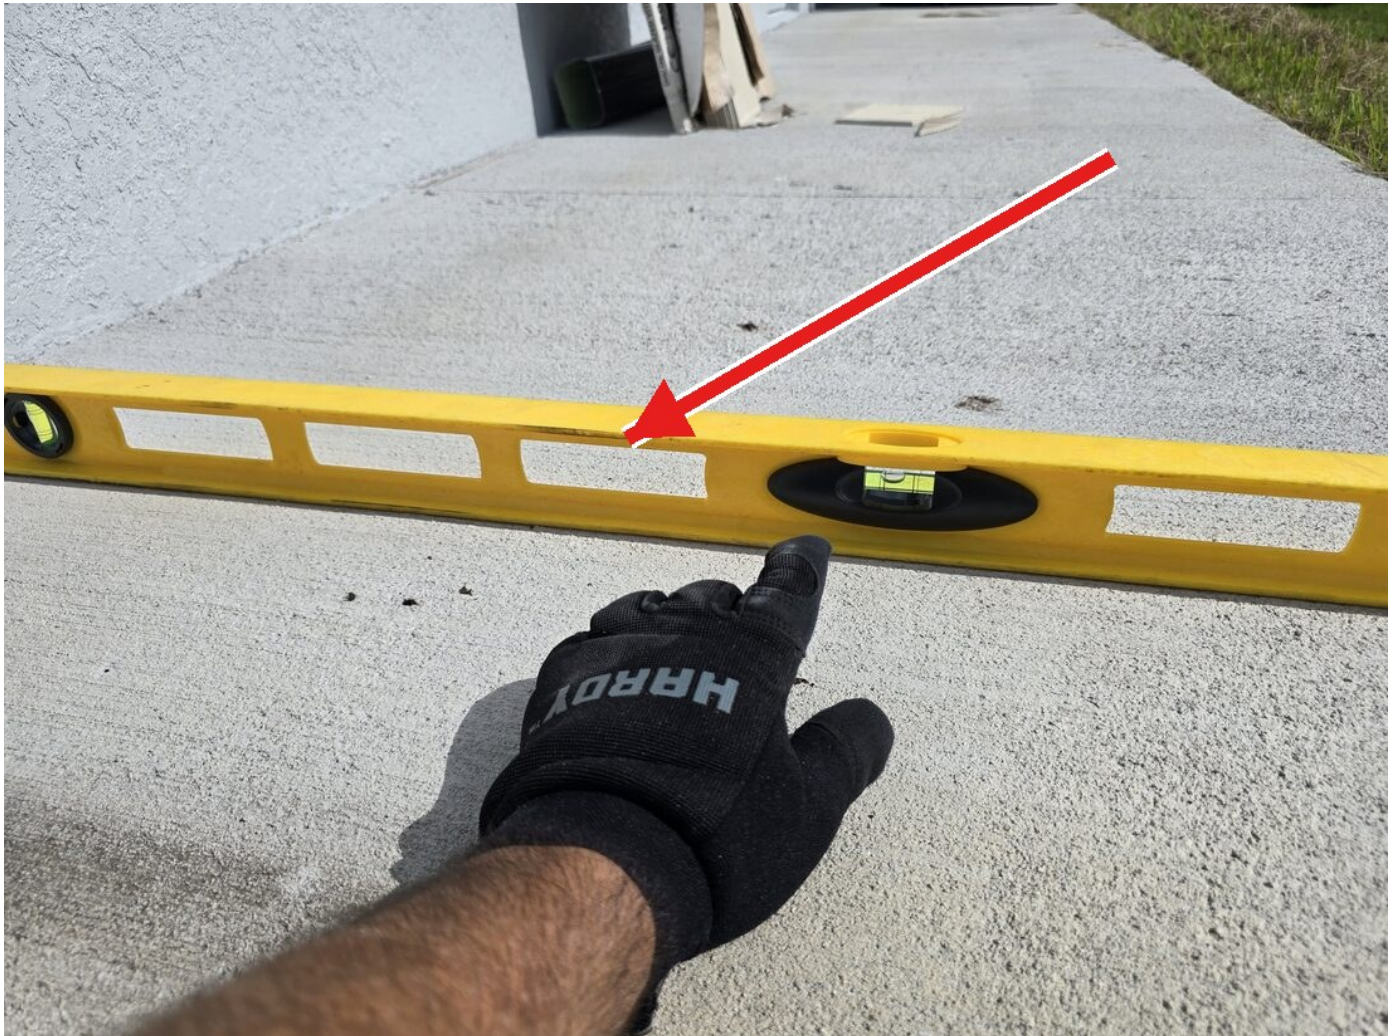
| PRIORIDAD | HALLAZGO | FINDING |
|---|---|---|
| ANARANJADO | Exteriores: pendiente negativa medida con nivel junto al garaje; puede dirigir agua hacia la fundación. | Exteriors: negative slope measured with a level beside the garage; may direct water toward the foundation. |

Al verificar con nivel el área de concreto junto al garaje, se detectó una pendiente que no favorece el drenaje alejado de la estructura, consistente con un gradiente negativo que puede dirigir agua de escorrentía hacia la fundación. Se recomienda evaluación por un contratista calificado para corregir la pendiente o instalar drenaje adicional.

*When checked with a level, the concrete area beside the garage showed a slope that does not favor drainage away from the structure, consistent with a negative gradient that may direct runoff toward the foundation. Evaluation by a qualified contractor is recommended to correct the slope or install additional drainage.*

Verificación de pendiente con nivel / Slope verification with level

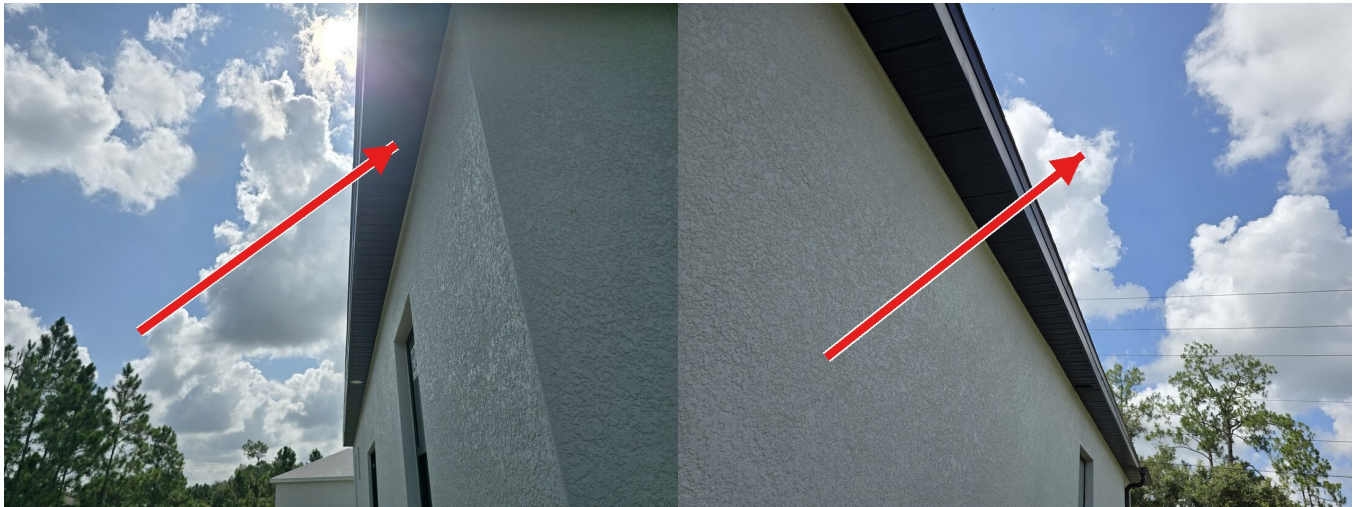
| PRIORIDAD | HALLAZGO | FINDING |
|---|---|---|
| ANARANJADO | Exteriores: la vivienda no cuenta con canales excepto al frente; el agua de lluvia en otras fachadas puede llegar a la fundación. | Exteriors: the home has gutters only at the front elevation; rainwater at other elevations may reach the foundation. |

La vivienda no cuenta con canales (canaletas) y bajantes en todo el perímetro; se observaron únicamente en la fachada frontal. En las demás fachadas, el agua de lluvia escurre directamente del borde del techo hacia el terreno junto a la fundación, lo que puede favorecer la acumulación de humedad contra la pared y la cimentación con el tiempo. Se recomienda instalar canales y bajantes adicionales, dirigidos lejos de la estructura.

*The home does not have gutters and downspouts around the full perimeter; they were observed only at the front elevation. At the other elevations, rainwater sheets directly off the roof edge onto the ground next to the foundation, which can promote moisture buildup against the wall and foundation over time. Installing additional gutters and downspouts, directed away from the structure, is recommended.*

Fachada sin canal / Elevation without gutter

Borde de techo sin canal / Roof edge without gutter

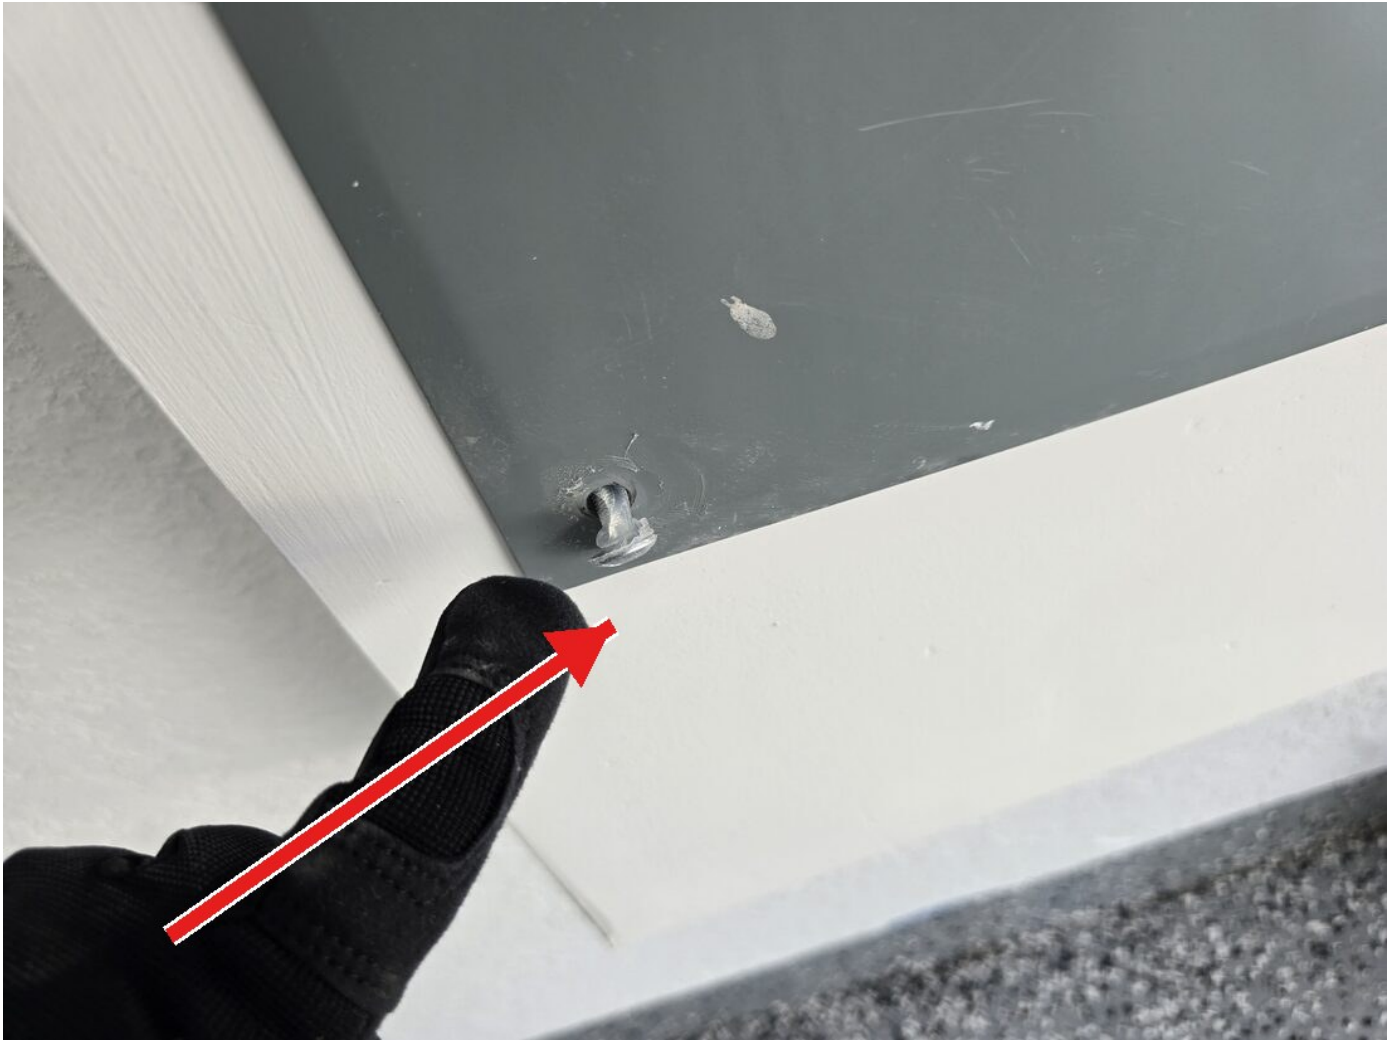
| PRIORIDAD | HALLAZGO | FINDING |
|---|---|---|
| ANARANJADO | Electricidad: tornillo suelto señalado en la esquina del gabinete del panel eléctrico. | Electrical: loose screw flagged at the corner of the electrical panel enclosure. |

Tornillo suelto en gabinete del panel / Loose screw at panel enclosure

Se señaló un tornillo de la esquina del gabinete de un panel eléctrico que no está completamente asentado. Un electricista licenciado debe verificar y apretar el tornillo para asegurar el cierre correcto del gabinete.

*A screw at the corner of an electrical panel enclosure was flagged as not fully seated. A licensed electrician should verify and tighten the screw to ensure the enclosure closes properly.*

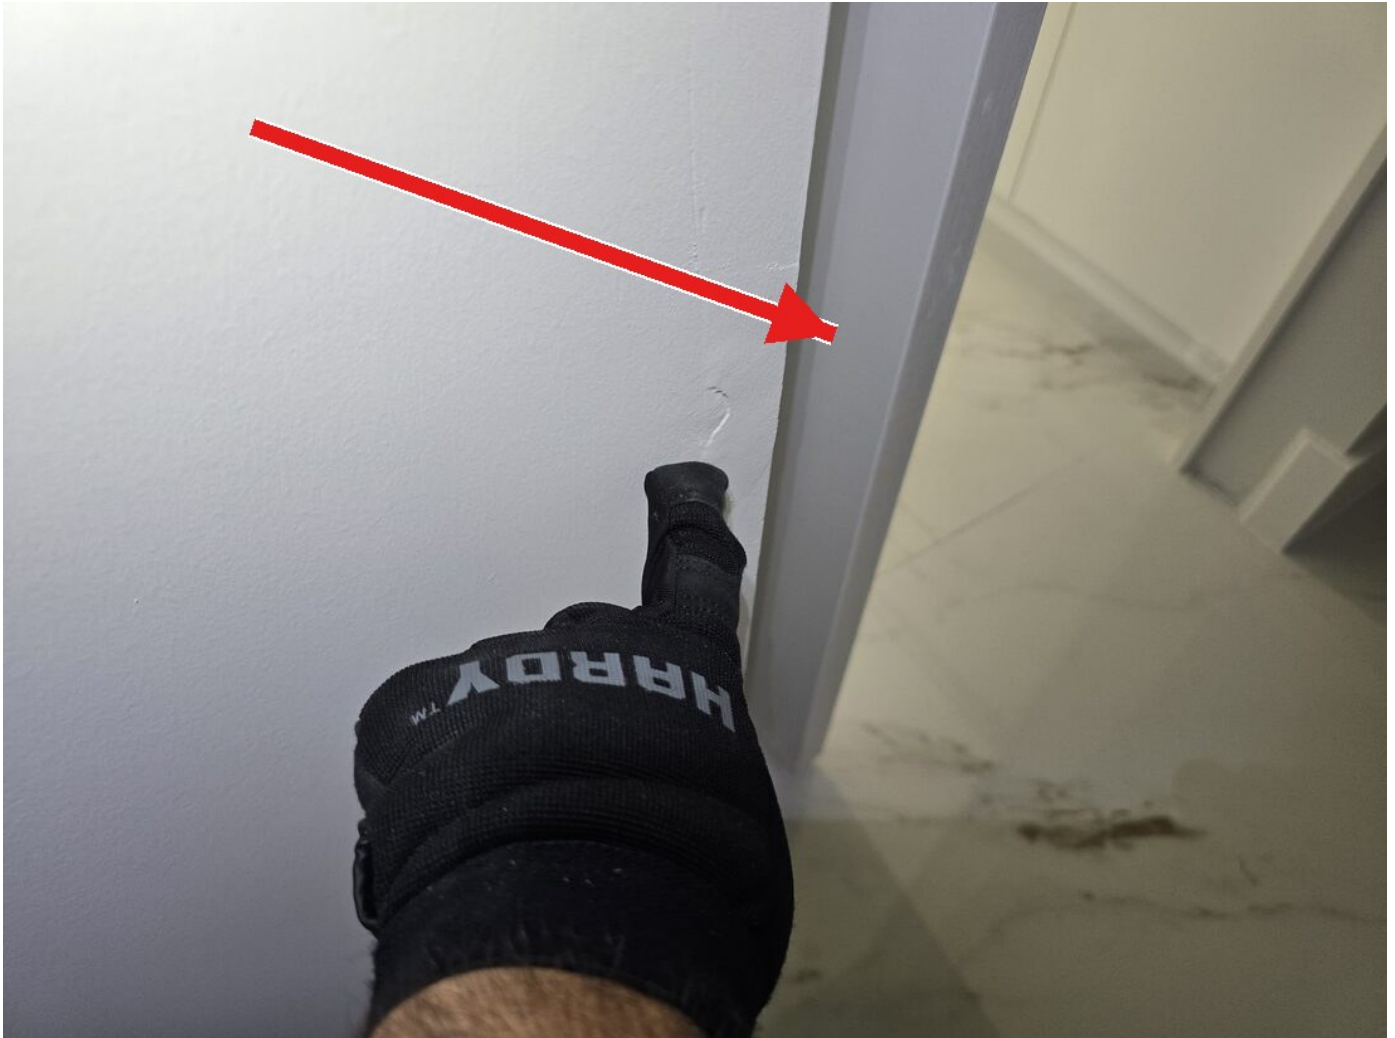
| PRIORIDAD | HALLAZGO | FINDING |
|---|---|---|
| AZUL | Interiores: grieta capilar en pared junto a un marco de puerta. | Interiors: hairline wall crack adjacent to a door frame. |

Grieta capilar junto a marco / Hairline crack at frame

Se observó una grieta capilar en la pared junto al marco de una puerta interior. Monitorear y sellar/pintar como parte del mantenimiento normal de acabados en construcción nueva.

*A hairline crack was observed in the wall adjacent to an interior door frame. Monitor and patch/paint as part of routine new-construction finish maintenance.*

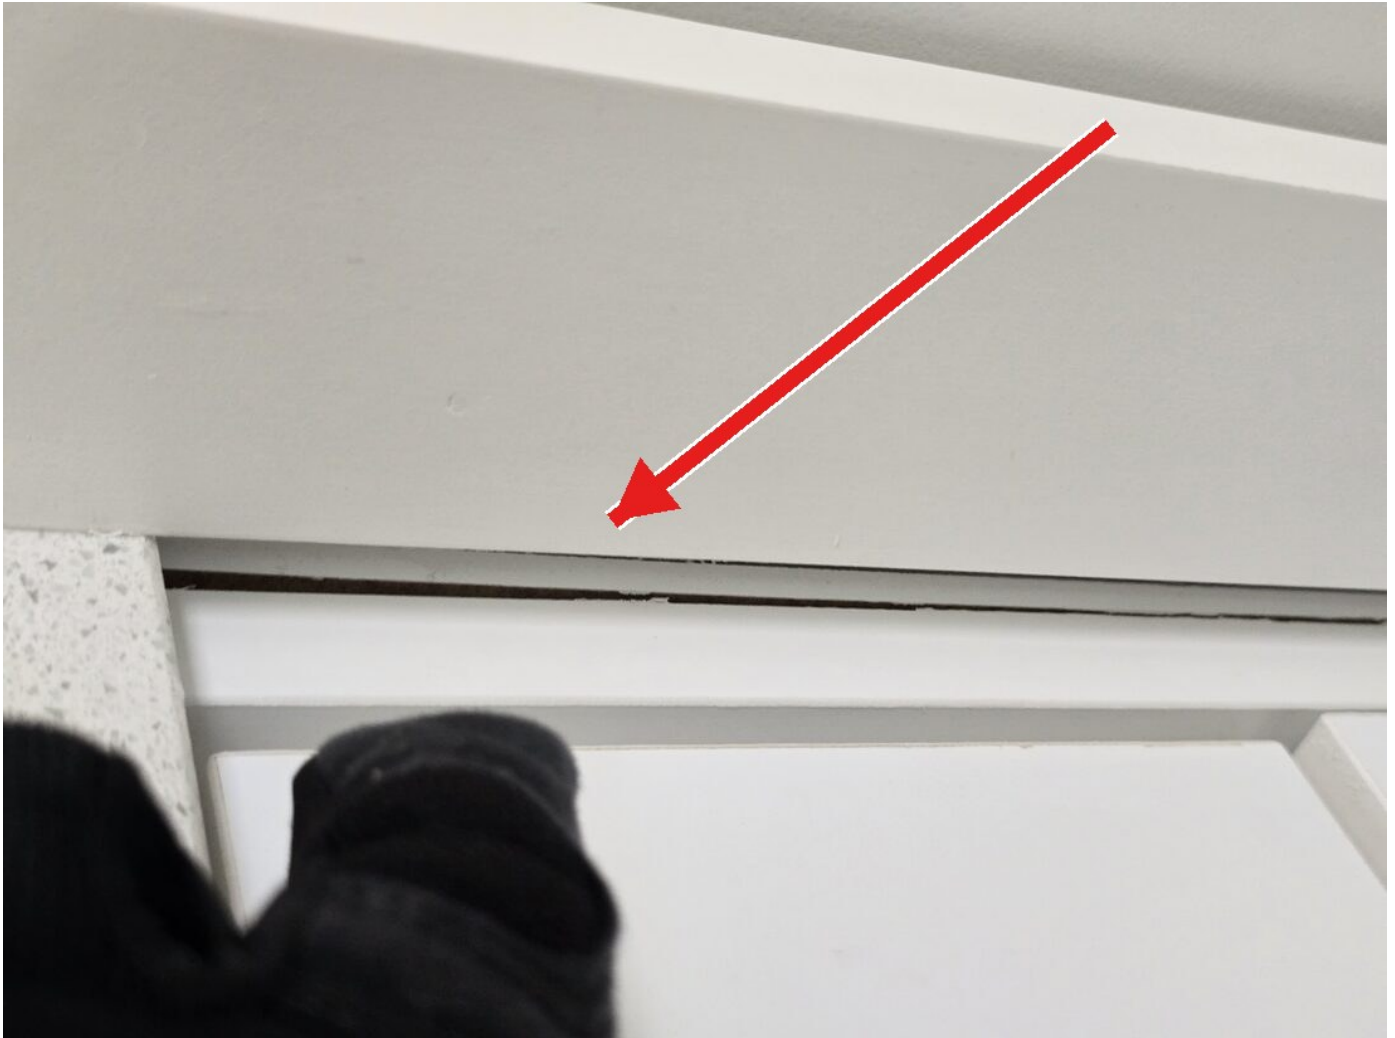
| PRIORIDAD | HALLAZGO | FINDING |
|---|---|---|
| AZUL | Interiores: puerta de gabinete desalineada con espacio irregular. | Interiors: misaligned cabinet door with an irregular gap. |

Puerta de gabinete desalineada / Misaligned cabinet door

Una puerta de gabinete presenta desalineación con un espacio irregular respecto al marco/gabinete adyacente. Ajustar bisagras para una alineación uniforme.

*A cabinet door is misaligned, with an irregular gap relative to the adjacent frame/cabinet. Adjust hinges for even alignment.*

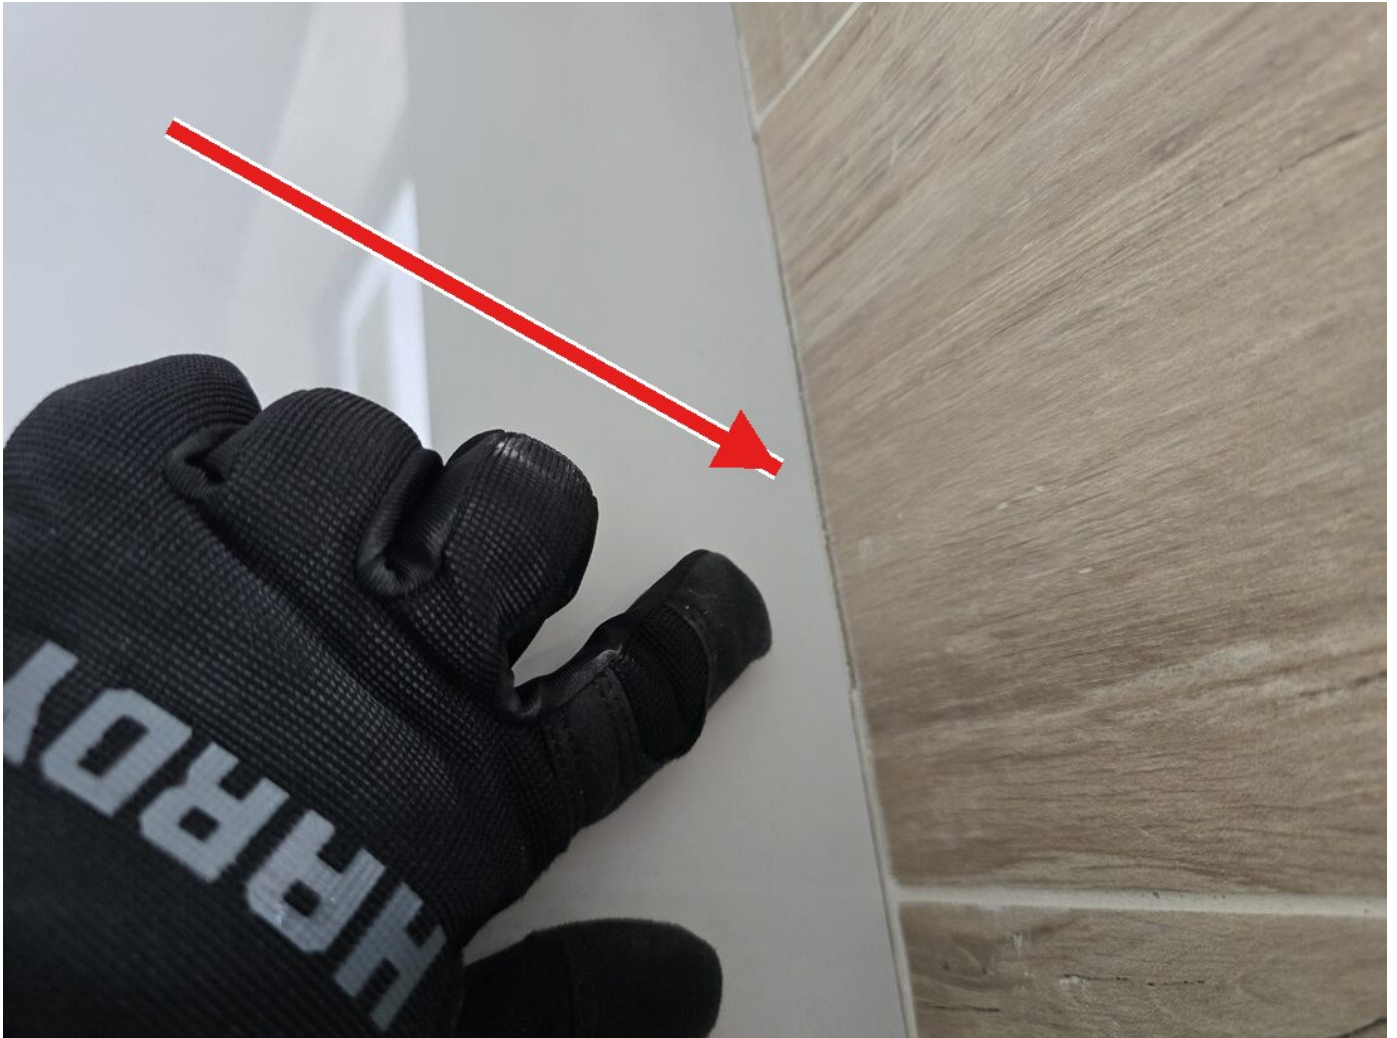
| PRIORIDAD | HALLAZGO | FINDING |
|---|---|---|
| AZUL | Interiores: espacio sin sellar en la transición entre marco y piso de porcelanato. | Interiors: unsealed gap at a frame-to-tile floor transition. |

Espacio sin sellar en transición / Unsealed gap at transition

Se observó un espacio sin sellar en la transición entre un marco y el piso de porcelanato adyacente. Sellar para reducir la entrada de humedad y suciedad.

*An unsealed gap was observed at the transition between a frame and the adjacent porcelain-tile floor. Seal to reduce moisture and dirt entry.*

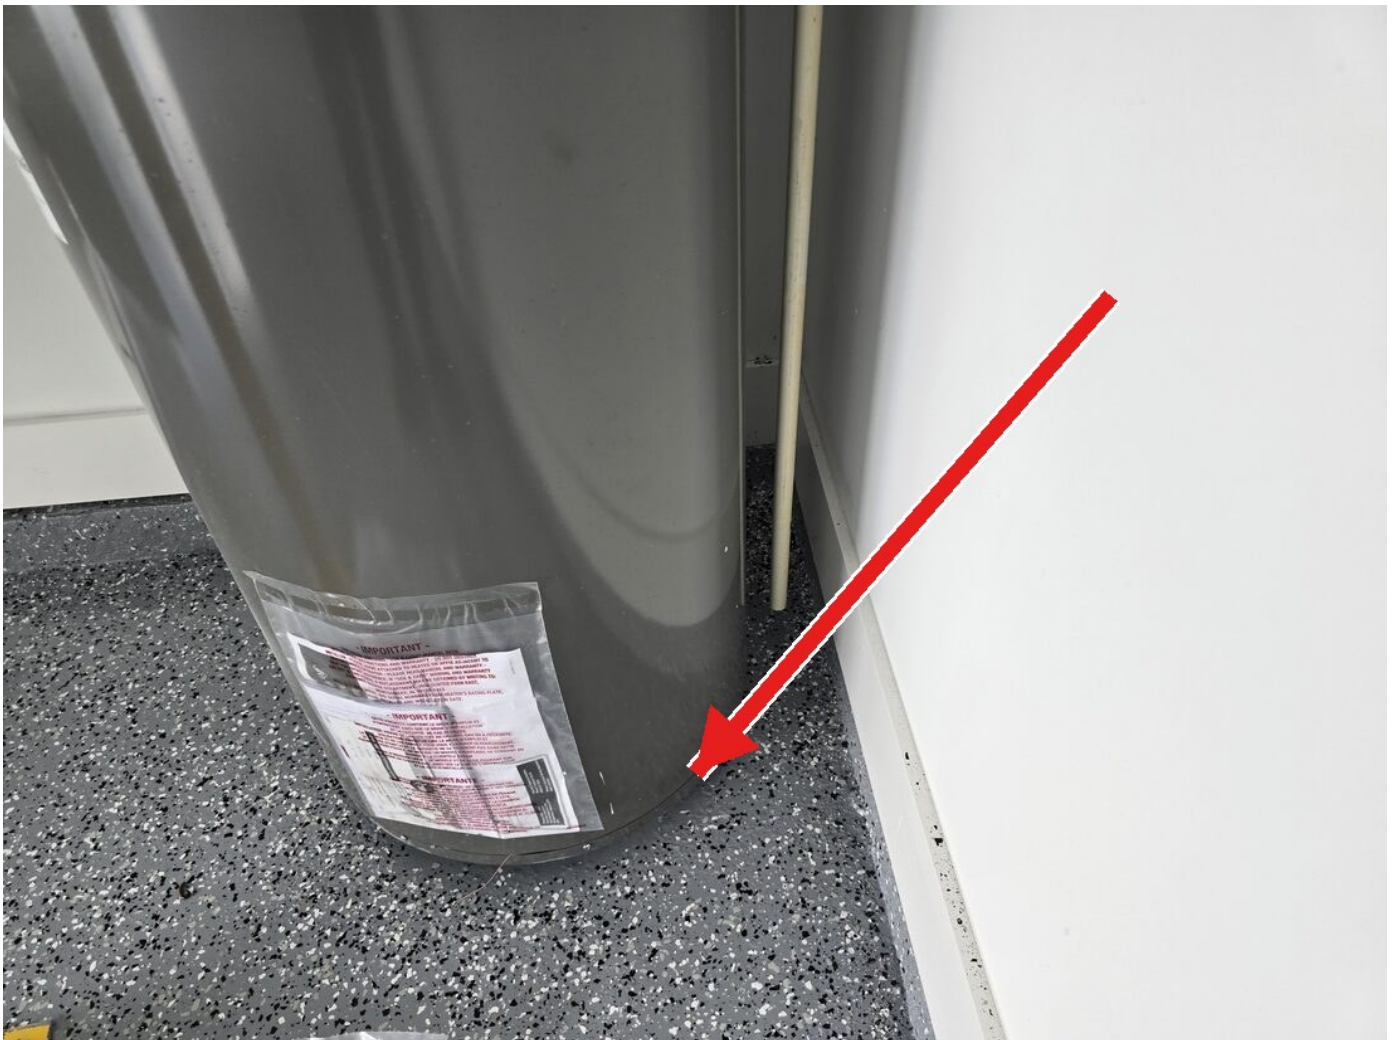
| PRIORIDAD | HALLAZGO | FINDING |
|---|---|---|
| ANARANJADO | Calentador de agua: instalado directamente sobre el piso, sin bandeja auxiliar de drenaje. Hallazgo de mayor prioridad. | Water heater: installed directly on the floor, with no auxiliary drain pan. Highest-priority finding. |

HALLAZGO DE MAYOR PRIORIDAD DE ESTA INSPECCIÓN. El calentador está instalado directamente sobre el piso del garaje, sin bandeja auxiliar de drenaje debajo del tanque. En caso de fuga o falla del tanque, el agua no tendría contención ni una vía de drenaje controlada. Un contratista de plomería debe evaluar la instalación de una bandeja auxiliar con drenaje hacia el exterior, conforme al código aplicable.

*HIGHEST-PRIORITY FINDING OF THIS INSPECTION. The water heater is installed directly on the garage floor, with no auxiliary drain pan beneath the tank. In the event of a tank leak or failure, water would have no containment or controlled drainage path. A plumbing contractor should evaluate installing an auxiliary pan with drainage to the exterior, per applicable code.*

Base del calentador sin bandeja / Water heater base with no pan

La propiedad presenta condiciones generales muy favorables para una construcción nueva. El calentador de agua sin bandeja auxiliar de drenaje es el hallazgo de mayor prioridad y debe atenderse primero. Antes del cierre o entrega final, se recomienda que el constructor documente y corrija los cinco asuntos anaranjados y complete los seis elementos azules de acabado y mantenimiento (en su mayoría cosméticos). Solicite facturas, garantías, documentación de instalación y aprobaciones finales aplicables.

*The property presents very favorable overall conditions for new construction. The water heater with no auxiliary drain pan is the highest-priority finding and should be addressed first. Before closing or final turnover, the builder should document and correct the five orange items and complete the six blue finish and maintenance items (mostly cosmetic). Request invoices, warranties, installation documentation, and applicable final approvals.*

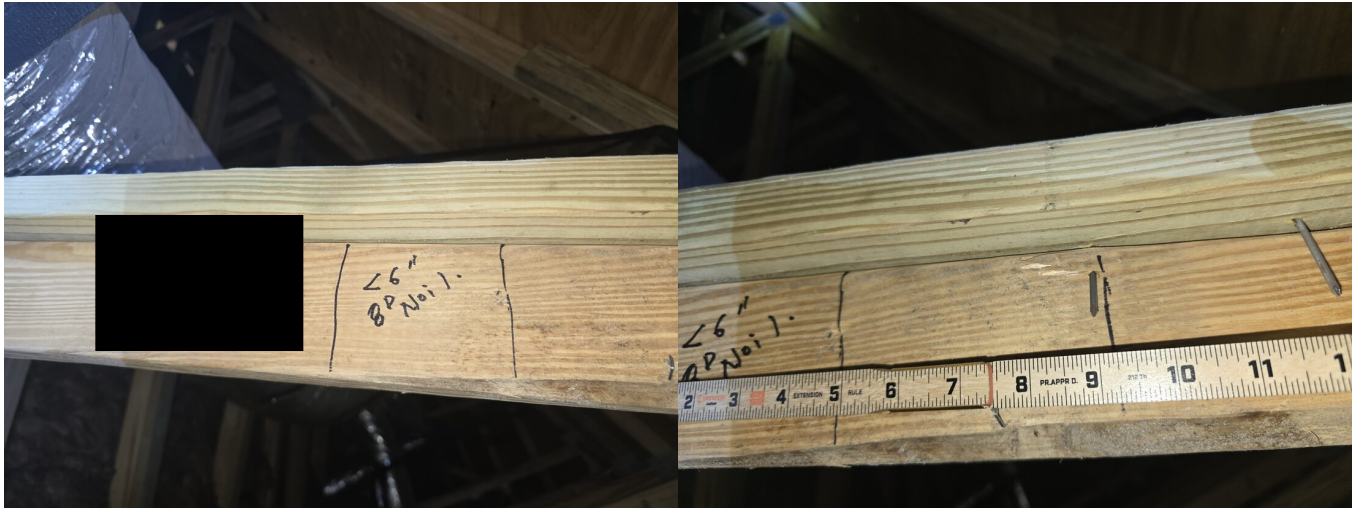
Se documentó el patrón de sujeción del sheathing del techo, verificando espaciado de clavos inferior a 6 pulgadas con clavos 8d según referencia marcada en el sitio, consistente con el requisito de sujeción para viento.

*The roof-sheathing fastening pattern was documented, verifying nail spacing of less than 6 inches with 8d nails per the on-site marked reference, consistent with the wind-fastening requirement.*

Referencia de sujeción marcada / Marked fastening reference

Verificación de espaciado de clavos / Nail-spacing verification

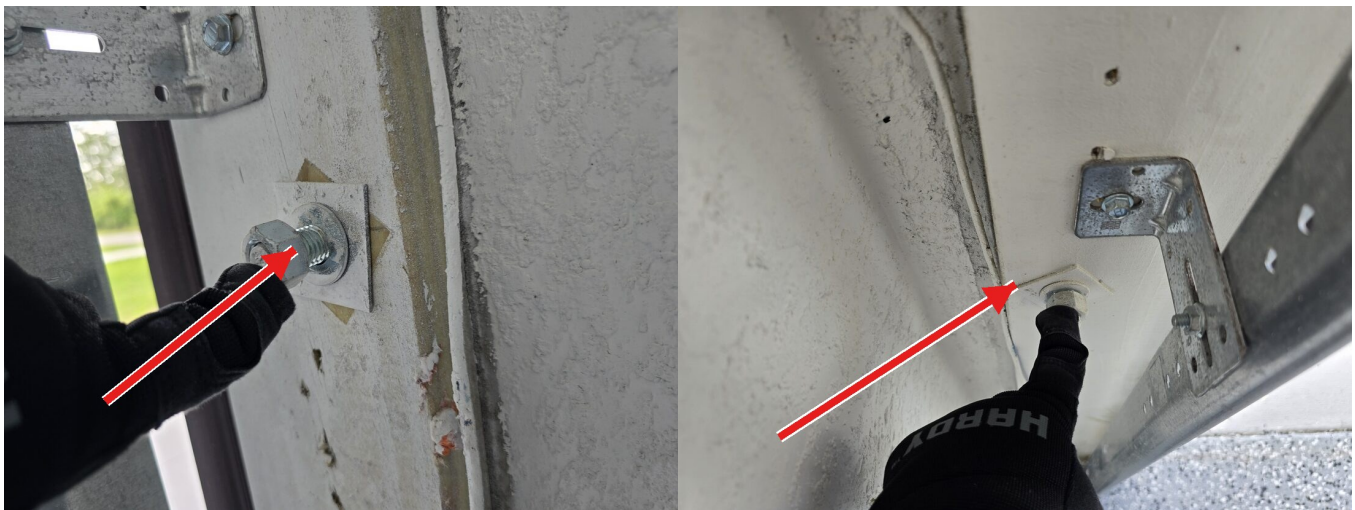
| PRIORIDAD | HALLAZGO | FINDING |
|---|---|---|
| ANARANJADO | Garaje: perno/tuerca de anclaje del soporte del riel de la puerta no está firme contra la pared. | Garage: door-track wall-bracket anchor bolt/nut is not seated firmly against the wall. |

Se observó que el perno/tuerca de anclaje del soporte mural del riel de la puerta del garaje no está firme contra la pared; se aprecia rosca expuesta y separación bajo la placa de respaldo. El movimiento del soporte puede desalinear el riel o debilitar la sujeción. Un técnico de puertas de garaje debe apretar, asegurar y verificar la alineación y operación completa.

*The garage-door track wall-bracket anchor bolt/nut was observed not seated firmly against the wall; exposed threads and a gap under the backing plate are visible. Movement of the bracket can misalign the track or weaken the attachment. A garage-door technician should tighten, secure, and verify alignment and full operation.*

Anclaje flojo del riel / Loose track anchor

Vista adicional del anclaje / Additional anchor view

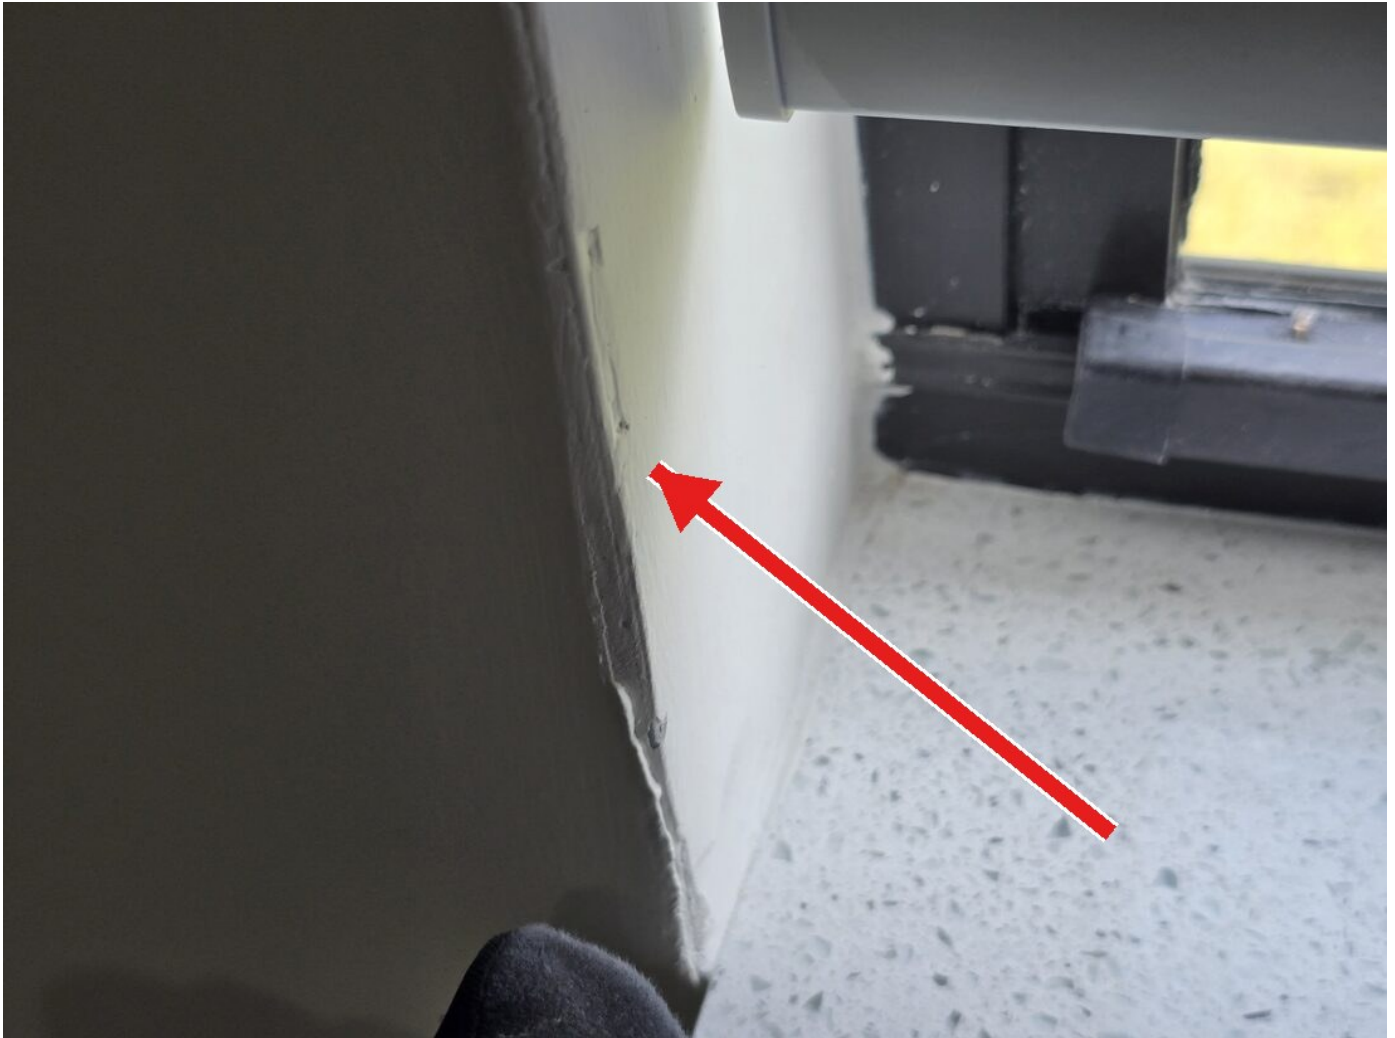
| PRIORIDAD | HALLAZGO | FINDING |
|---|---|---|
| AZUL | Garaje: acabado/sellado incompleto en la esquina losa-marco de la puerta del garaje. | Garage: incomplete finish/seal at the slab-to-frame corner at the garage door. |

Esquina sin acabado completo / Corner with incomplete finish

La esquina entre la losa y el marco de la puerta del garaje presenta acabado incompleto/dañado. Reparar y sellar para reducir penetración de humedad, suciedad e insectos.

*The corner between the slab and the garage-door frame has incomplete/damaged finish. Repair and seal to reduce moisture, dirt, and insect entry.*

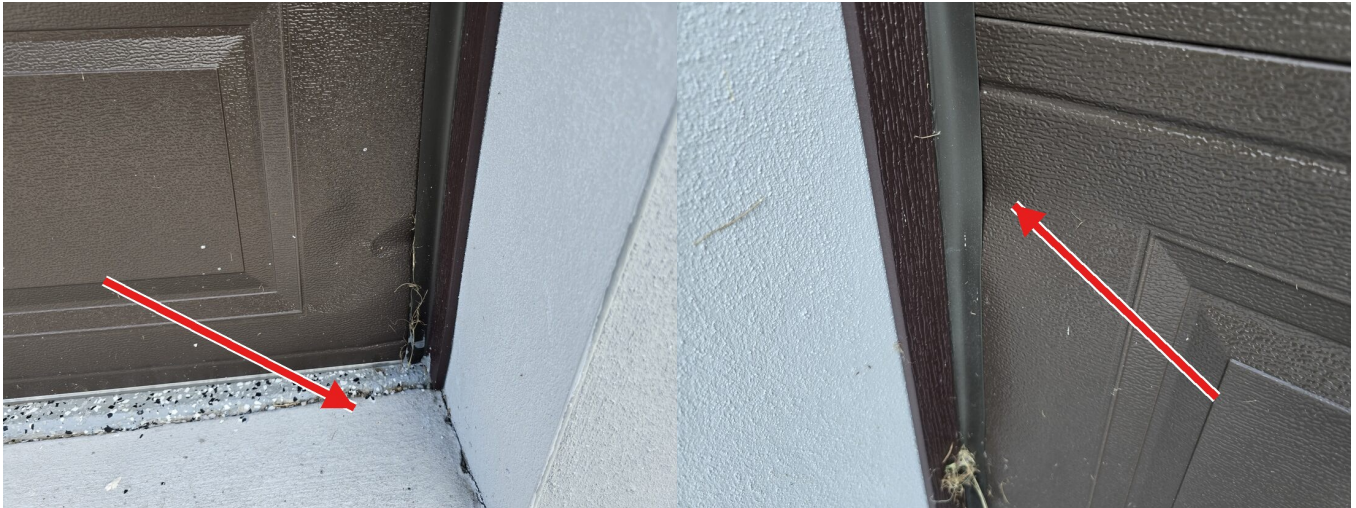
| PRIORIDAD | HALLAZGO | FINDING |
|---|---|---|
| AZUL | Garaje: sello (weatherstrip) de la puerta con maleza y desechos atrapados. | Garage: door weatherstrip with trapped debris/vegetation. |

Sello con desechos atrapados / Seal with trapped debris

Detalle del sello / Seal detail

El sello (weatherstrip) perimetral de la puerta del garaje presenta maleza y desechos atrapados, lo que puede impedir un cierre hermético. Limpiar el sello para restablecer un contacto uniforme.

*The garage door's perimeter weatherstrip has trapped vegetation and debris, which may prevent a tight seal. Clean the weatherstrip to restore even contact.*

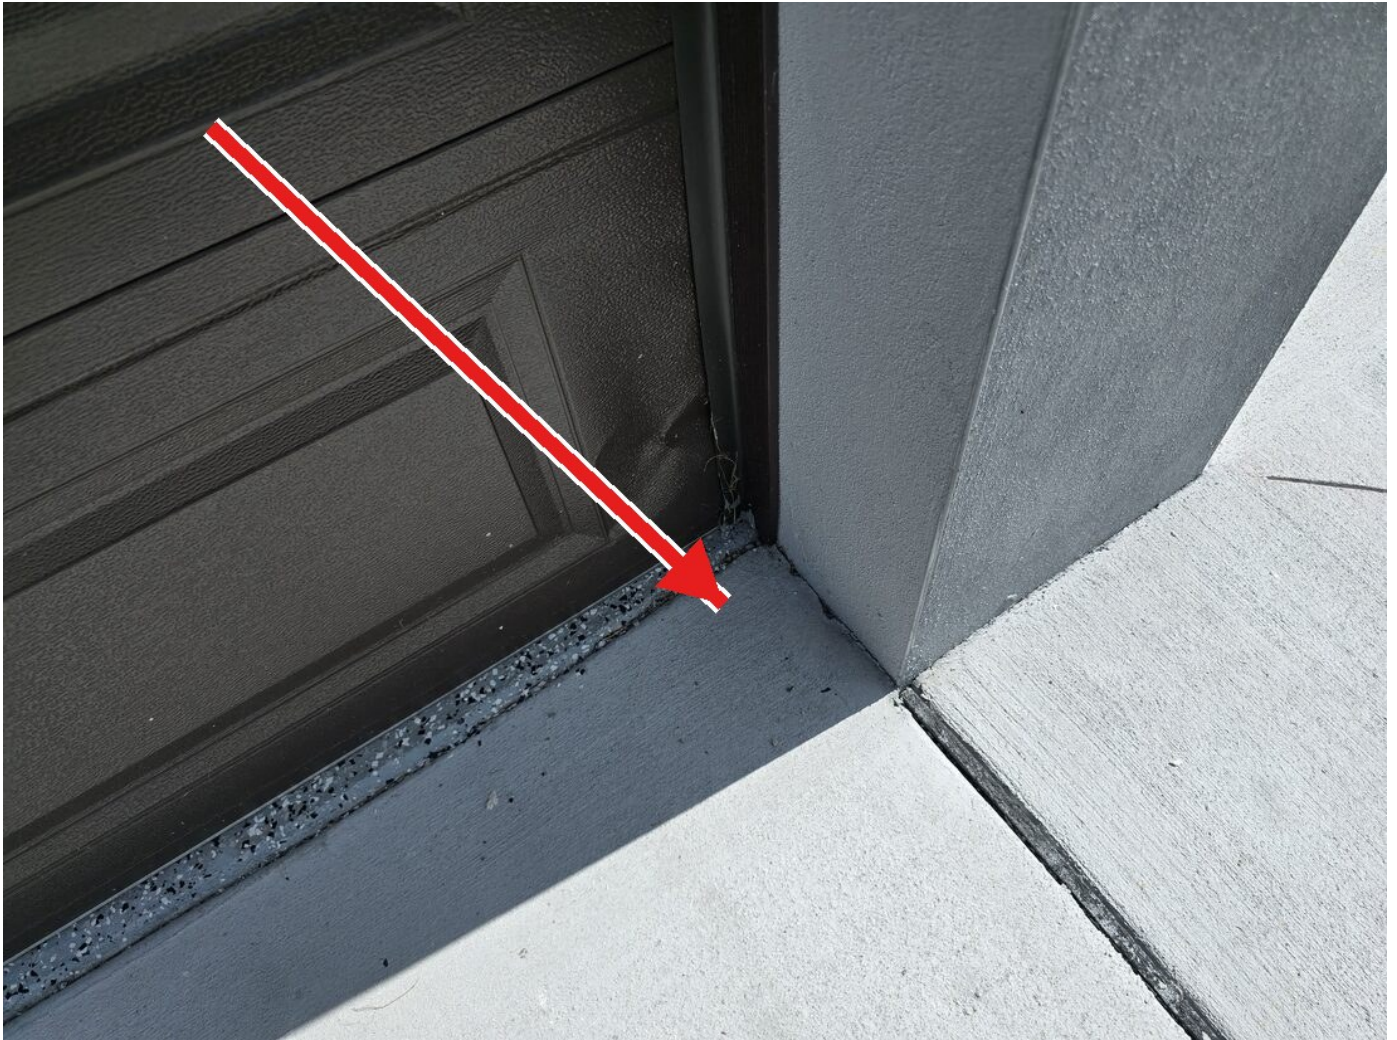
Se observaron golpes/marcas menores en la superficie del panel de la puerta del garaje, cerca de la esquina inferior. Es un asunto cosmético que no afecta la operación de la puerta.

*Minor dents/marks were observed on the surface of a garage door panel near the lower corner. This is a cosmetic item that does not affect door operation.*

Golpes menores en panel de puerta / Minor dents on door panel
