CORAL COAST HOME INSPECTIONS LLC

# REPORTE DE INSPECCIÓN RESIDENCIAL

RESIDENTIAL HOME INSPECTION REPORT

**CONSTRUCCIÓN NUEVA / NEW CONSTRUCTION**

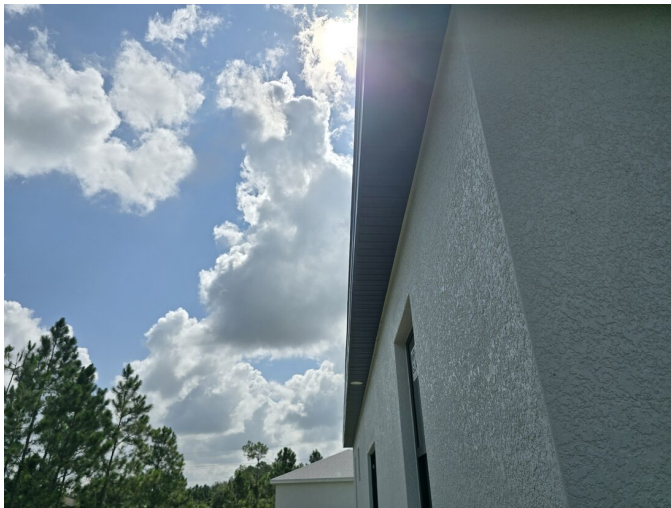
Vista exterior general / General exterior view

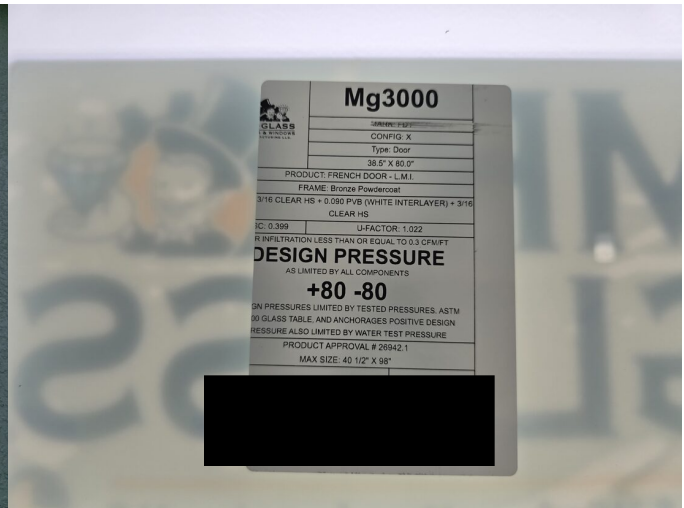
Etiqueta de producto con dirección / Product label showing address

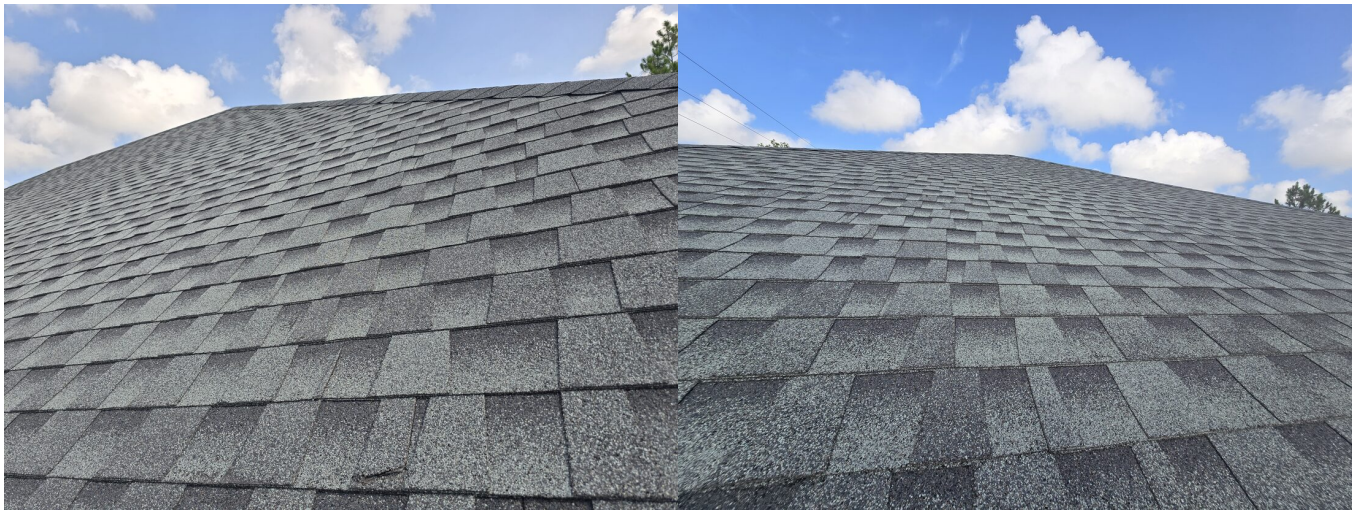
Cubierta de tejas asfálticas arquitectónicas en condición general muy buena. En las áreas visibles, las tejas, cumbreras, valles, penetraciones, flashing, drip edge, fascia y componentes de drenaje se observaron correctamente instalados, sin señales visibles de filtración activa. La pendiente del techo se midió con un inclinómetro digital en el ático, obteniendo un valor aproximado de 22.75°, equivalente a una pendiente cercana a 5/12.

*New architectural asphalt-shingle roof covering in very good overall condition. In visible areas, shingles, ridges, valleys, penetrations, flashing, drip edge, fascia, and drainage components appeared properly installed, with no visible evidence of active leakage. Roof pitch was measured with a digital inclinometer from the attic at approximately 22.75°, equivalent to roughly a 5/12 slope.*

Cubierta general / General roof covering

Detalle de cumbrera/valle / Ridge/valley detail

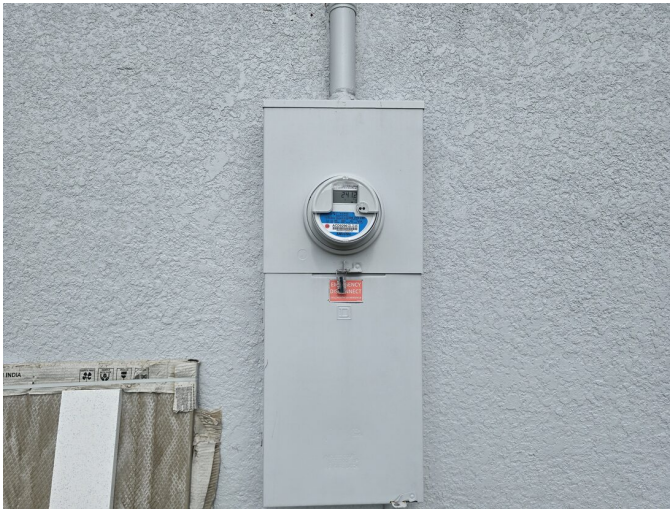
Medidor eléctrico / Electric meter

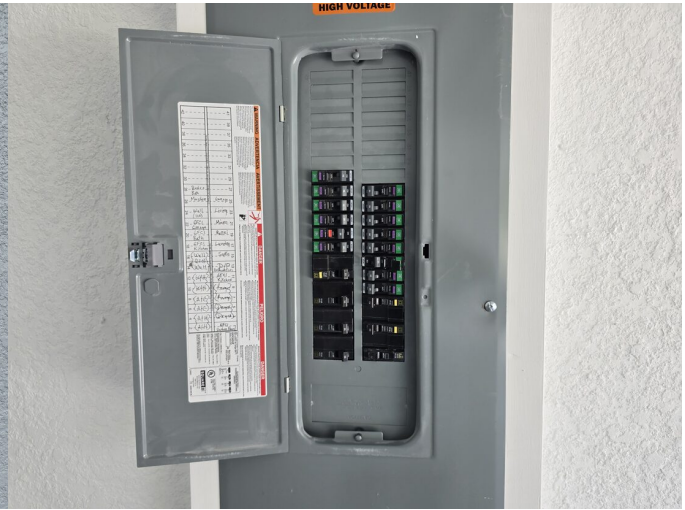
Panel de distribución / Distribution panel

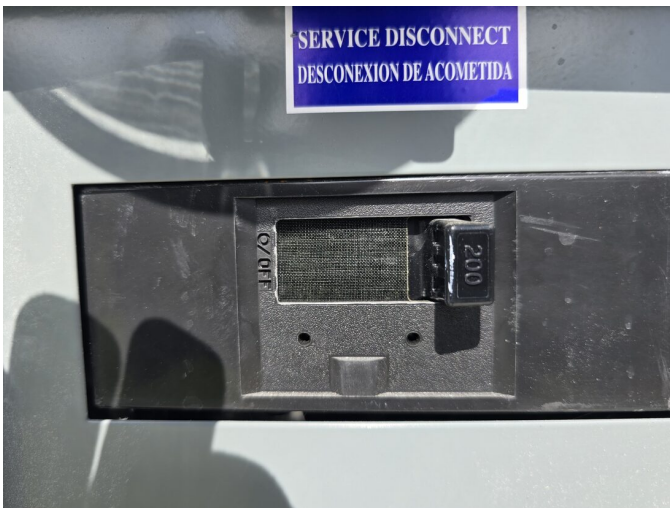
Se observó equipo nuevo con servicio principal visible de 200 amperios y desconexión de servicio identificada. Los paneles de distribución mostraban directorio de circuitos. Los tomacorrientes probados respondieron correctamente, con lecturas aproximadas de 120 V y polaridad/conexión a tierra correctas según el probador utilizado.

*New equipment was observed with a visible 200-amp main service and identified service disconnect. Distribution panels showed a circuit directory. Tested receptacles responded correctly, with readings of approximately 120 V and correct polarity/grounding per the tester used.*

Desconexión de servicio 200A / 200A service disconnect

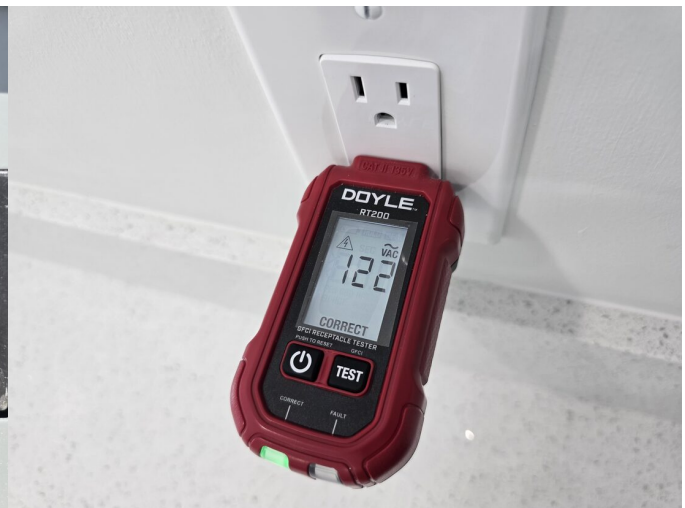
Prueba de tomacorriente correcta / Correct receptacle test

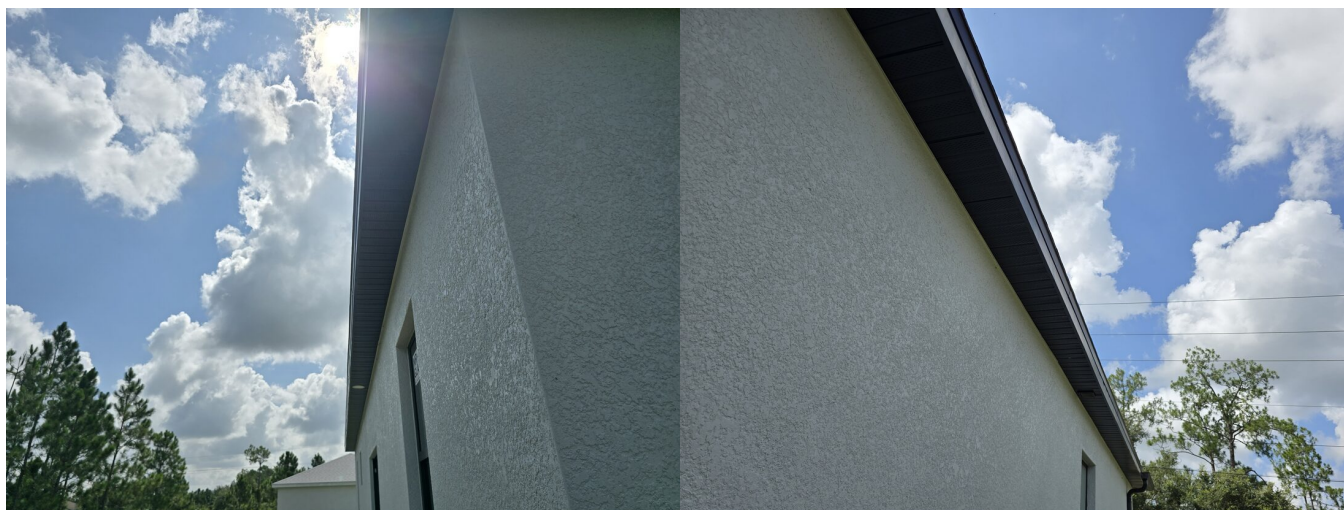
*The visible configuration is consistent with a slab-on-grade foundation, concrete-masonry exterior walls, and prefabricated wood roof trusses. No significant visible evidence of structural displacement was observed in accessible areas.*

Vista exterior de estructura / Exterior structural view

Muro exterior / Exterior wall

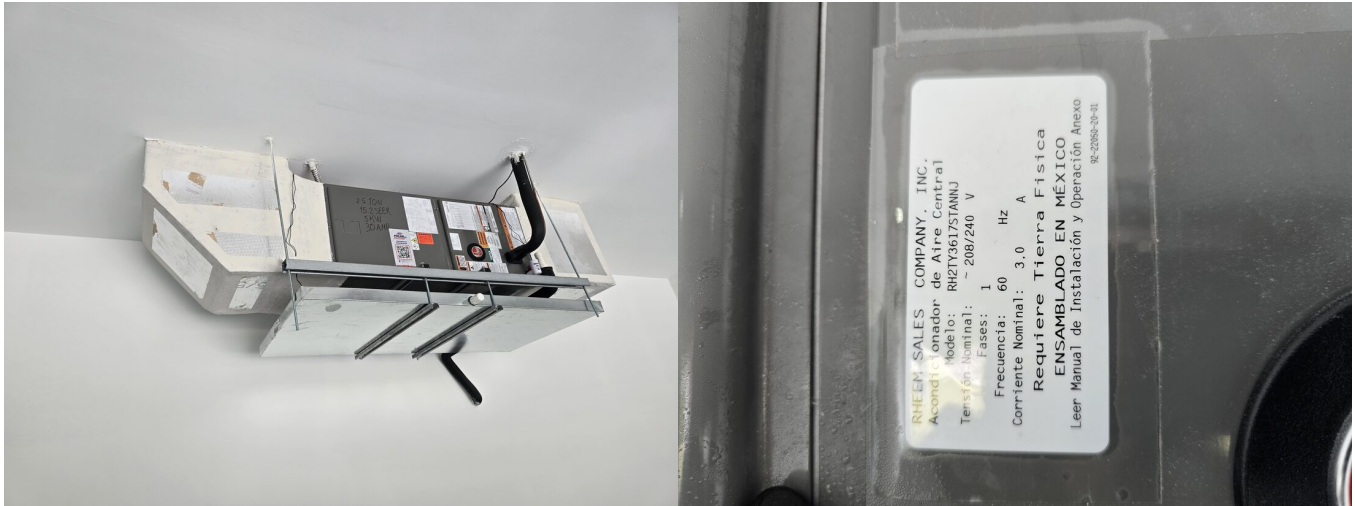
Sistema Rheem nuevo, suspendido en el ático, con capacidad aproximada de 2.5 toneladas, 15.2 SEER, resistencia eléctrica auxiliar de 5 kW y circuito protegido a 30 amperios según nota del instalador. El sistema produjo enfriamiento durante la prueba.

*New Rheem system, suspended in the attic, with an approximate capacity of 2.5 tons, 15.2 SEER, a 5 kW auxiliary heat strip, and a circuit protected at 30 amps per the installer's note. The system produced cooling during testing.*

Manejador de aire suspendido / Suspended air handler

Placa de datos Rheem / Rheem data plate

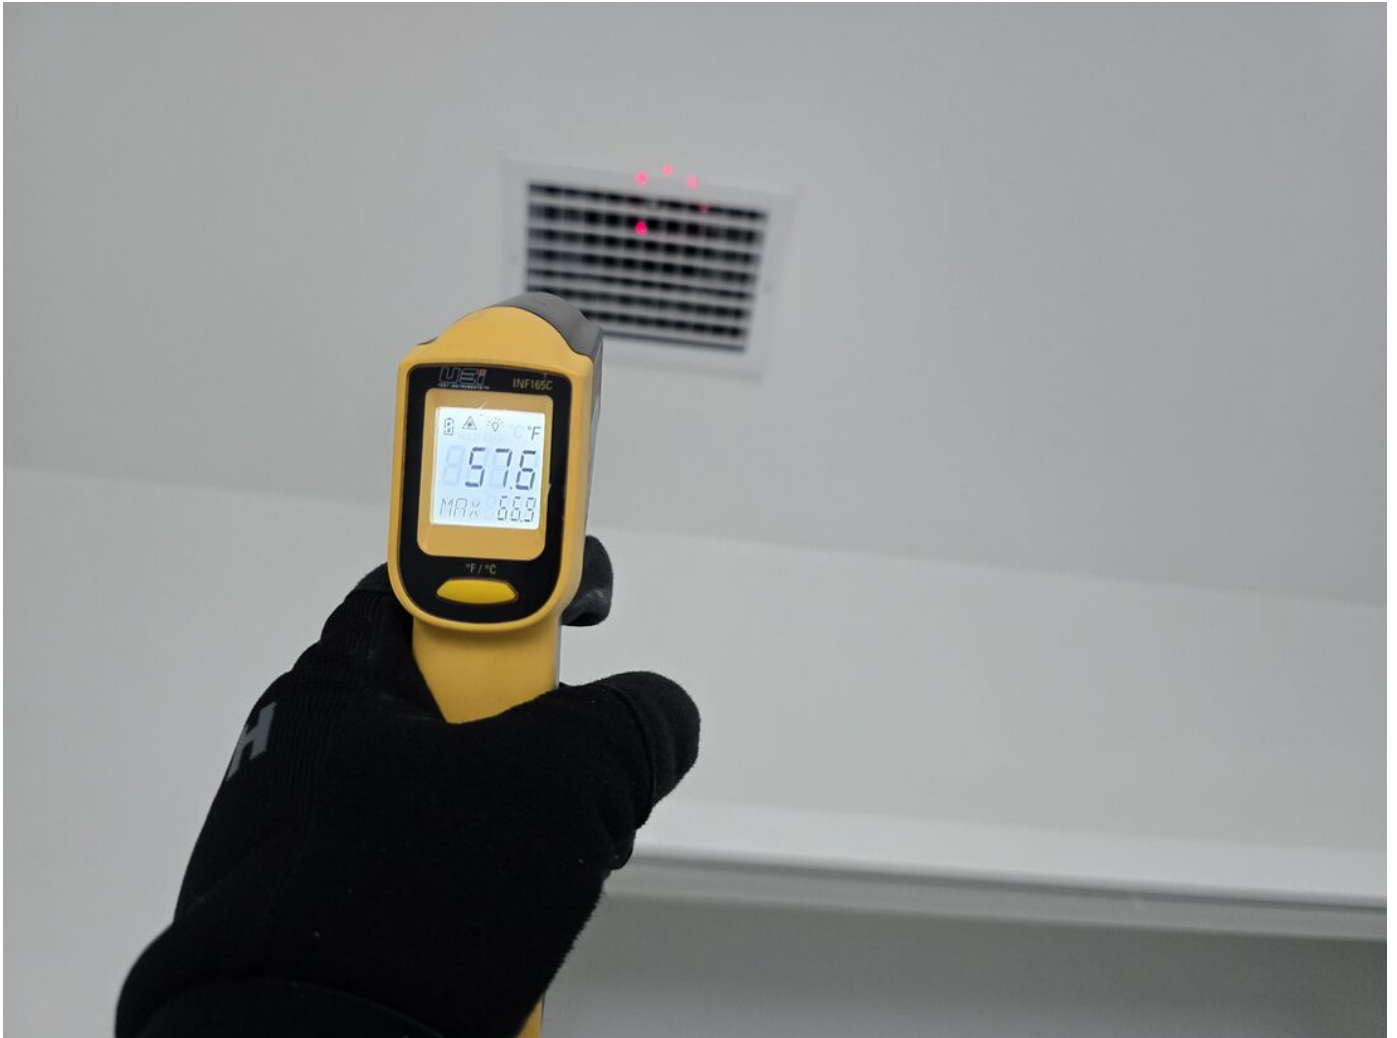
Se registraron lecturas puntuales de temperatura en varios difusores (aproximadamente 57.6°F a 80.7°F según la ubicación y el momento de la medición), consistentes con el sistema en operación. Estas lecturas confirman funcionamiento pero no sustituyen un balanceo de aire ni un cálculo de carga.

*Spot temperature readings were taken at several diffusers (approximately 57.6°F to 80.7°F depending on location and timing), consistent with the system operating. These readings confirm operation but do not replace air balancing or a load calculation.*

Lectura infrarroja en difusor / Infrared reading at diffuser

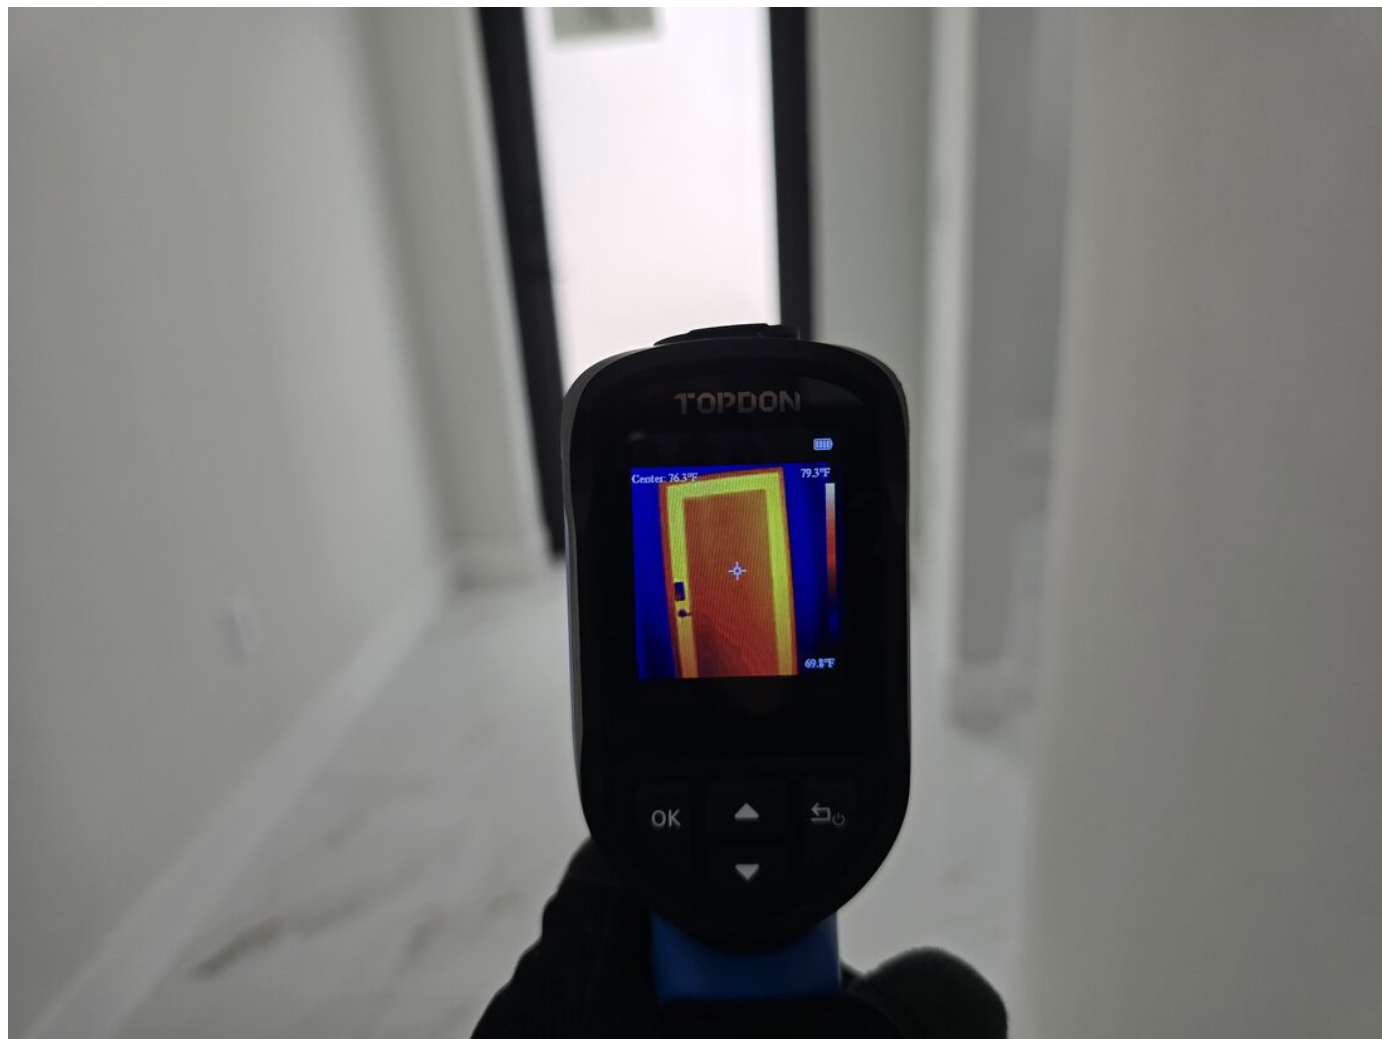
Paredes, techos, pisos, puertas interiores, gabinetes y acabados accesibles se observaron, en términos generales, en condición muy buena. El escaneo térmico de muestra en puertas no mostró patrones evidentes compatibles con filtración activa en las áreas examinadas.

*Accessible walls, ceilings, floors, interior doors, cabinets, and finishes were generally observed in very good condition. Representative thermal scanning at doors did not show obvious patterns consistent with active leakage in the examined areas.*

Escaneo térmico de puerta / Thermal scan at door

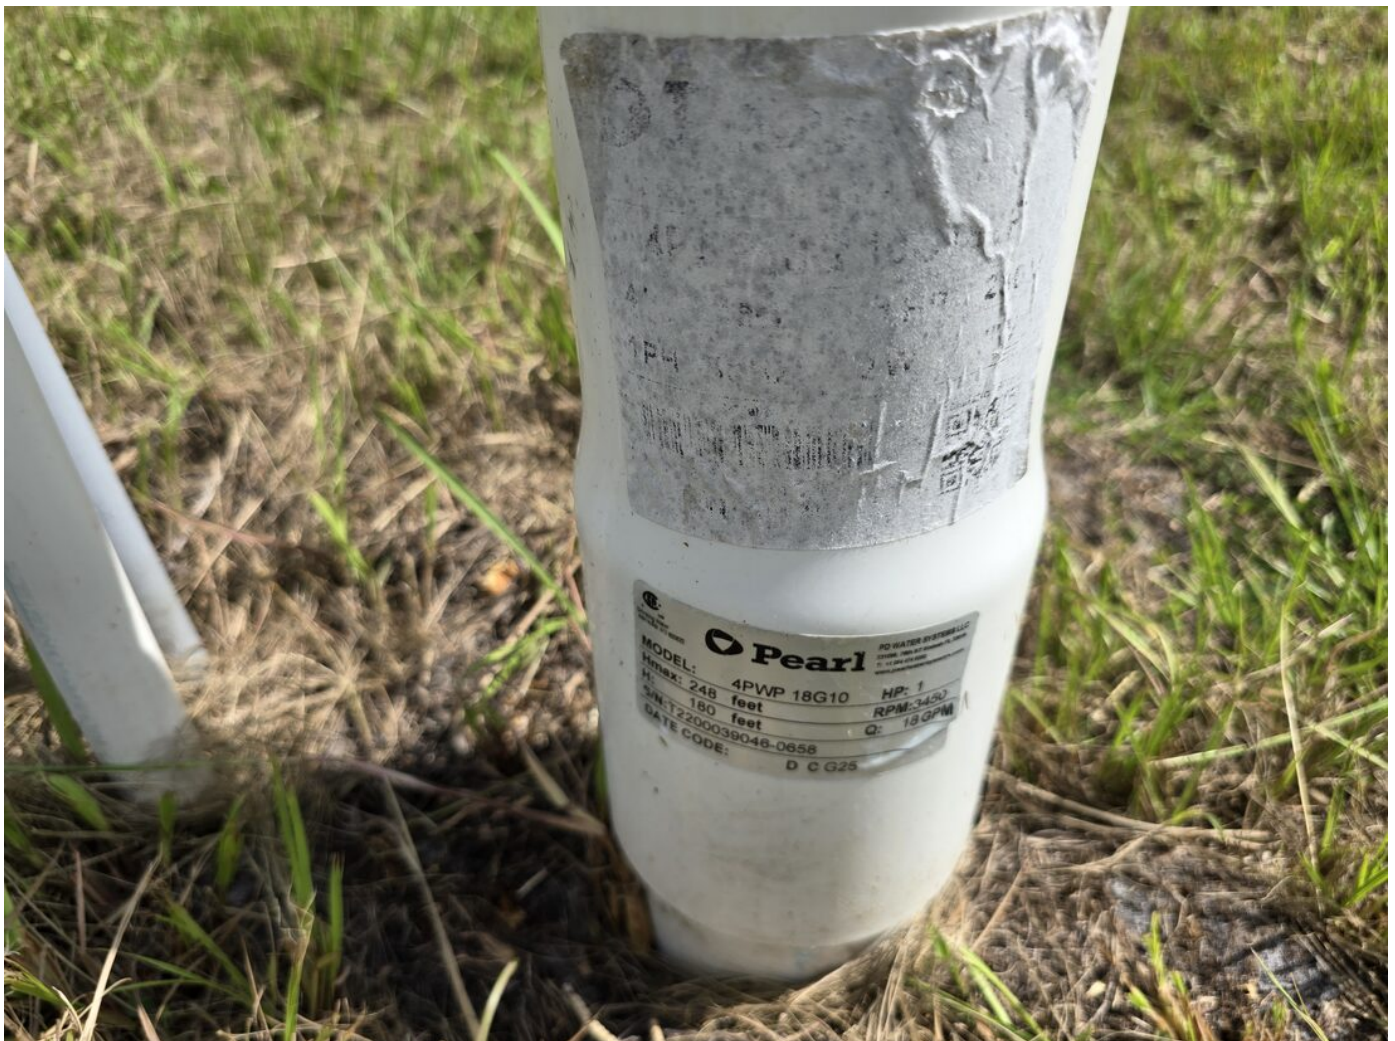
Se observó una bomba sumergible de pozo Pearl, modelo 4PWP18G10, número de serie T2200039046-0658, 1 HP, 3450 RPM, caudal nominal 18 GPM, Hmax 248 pies, H 180 pies. No se proporcionaron fotografías del tanque de presión, equipo de tratamiento o pruebas de flujo en esta inspección.

*A Pearl submersible well pump was observed, model 4PWP18G10, serial number T2200039046-0658, 1 HP, 3450 RPM, rated flow 18 GPM, Hmax 248 ft, H 180 ft. Photographs of the pressure tank, treatment equipment, or flow testing were not provided for this inspection.*

Placa de bomba de pozo Pearl / Pearl well pump data plate

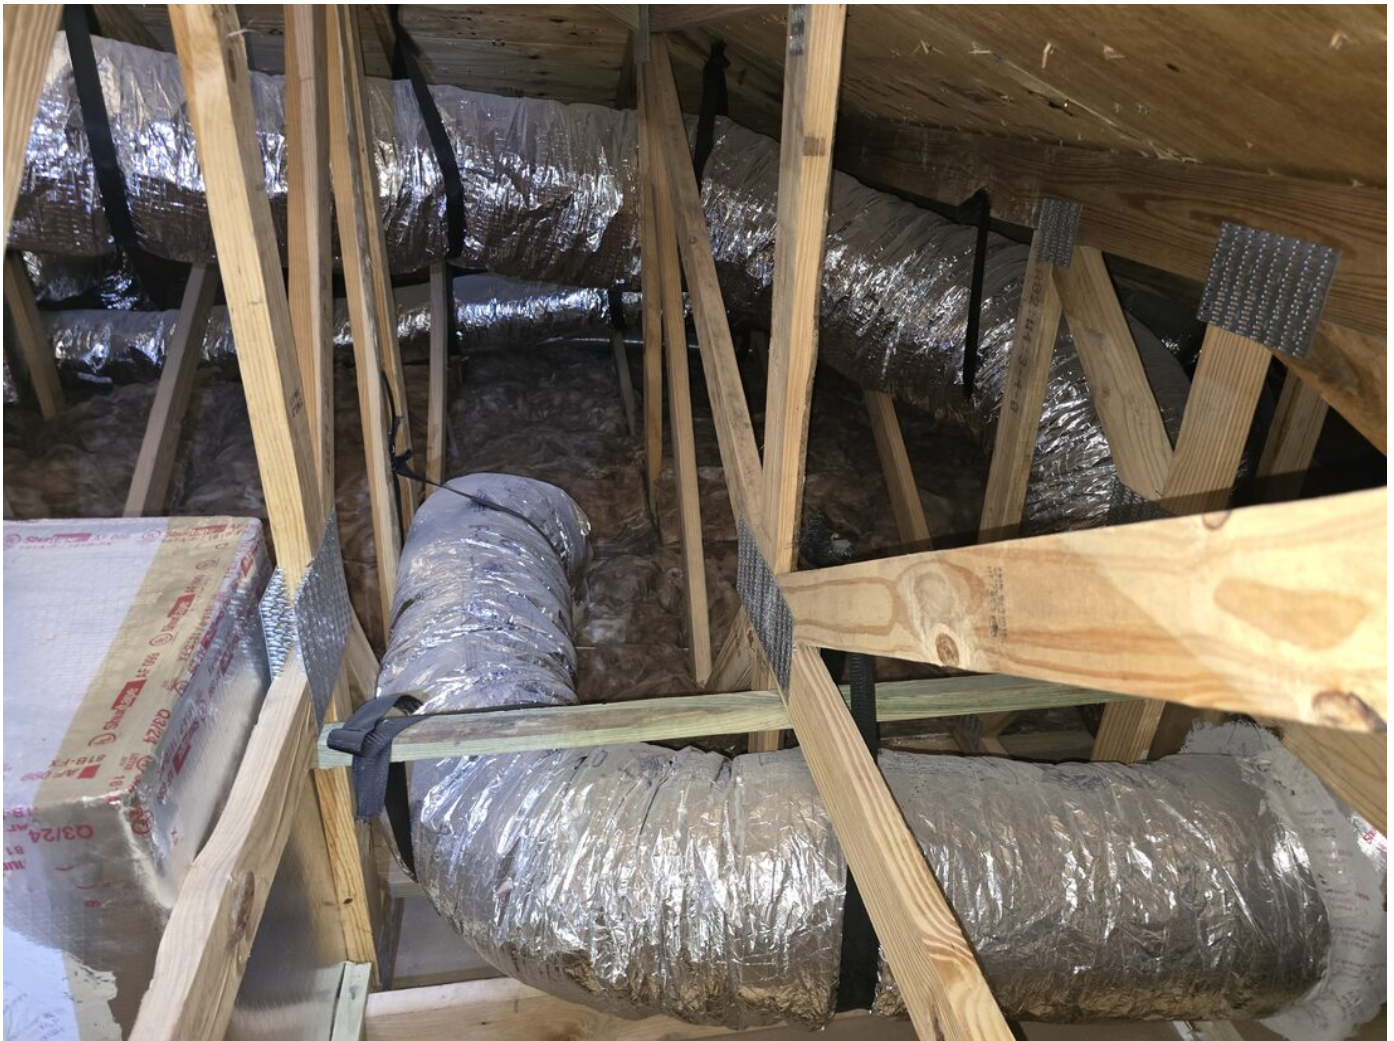
El ático visible contiene cerchas prefabricadas de madera, sheathing de plywood y conectores metálicos, con ductos de HVAC asegurados con correas. El aislamiento de rollos/batidos de fibra de vidrio estaba presente y se observó en buena condición y generalmente uniforme en las áreas accesibles, sin hallazgos adversos. La etiqueta de valor R no era legible en las fotografías disponibles y no se infiere en este reporte.

*The visible attic contains prefabricated wood trusses, plywood sheathing, and metal connectors, with HVAC ducts secured with straps. Fiberglass batt/roll insulation was present and observed in good condition and generally uniform in accessible areas, with no adverse findings. The R-value label was not legible in the available photographs and is not inferred in this report.*

Ductos y aislamiento / Ducts and insulation
